CERRO DE SANTA BÁRBARA - TUDELA PROYECTO DE EJECUCIÓN: REVISIÓN _ 2
DESARROLLO DE LOS SECTORES 1 Y 2 DEL PLAN DIRECTOR DEL PARQUE
ARQUEOLÓGICO DEL CERRO DE SANTA BÁRBARA EN TUDELA

MEMORIA DE PROYECTO

PROMOTOR: AYUNTAMIENTO DE TUDELA _ NAVARRA

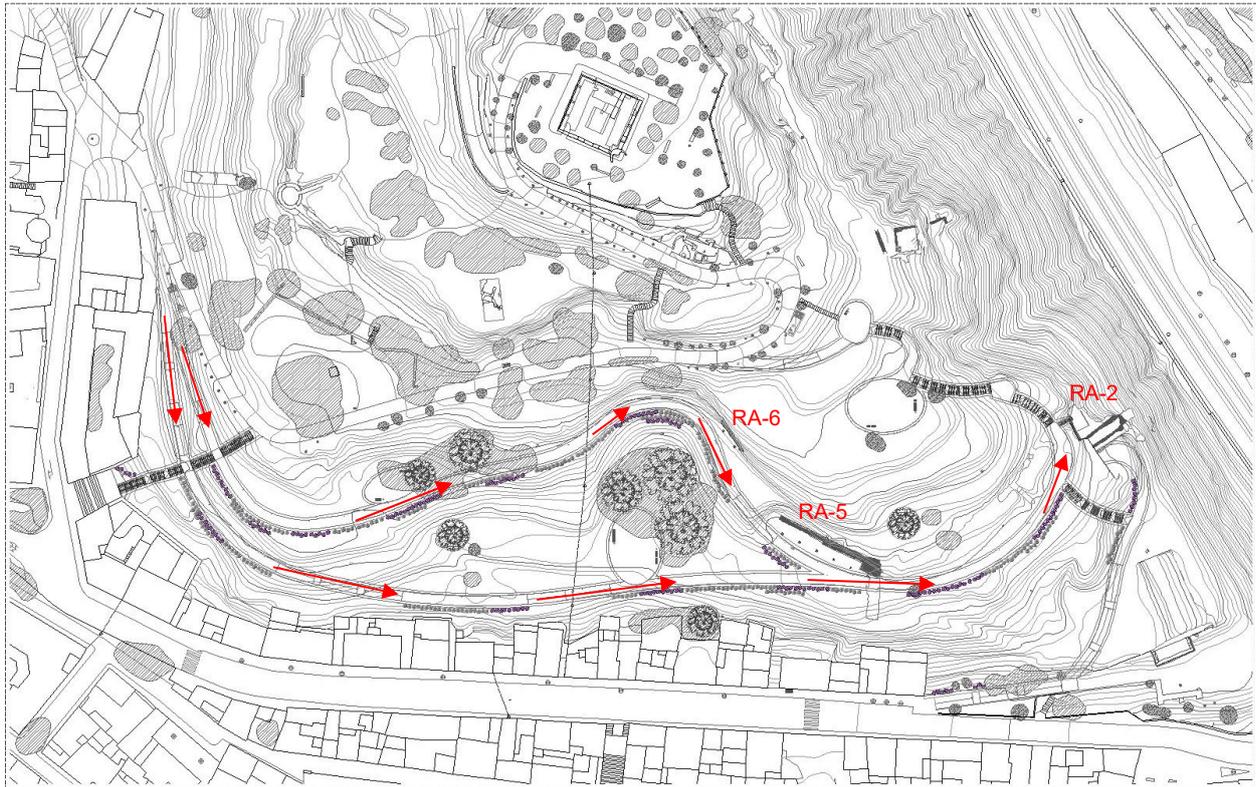
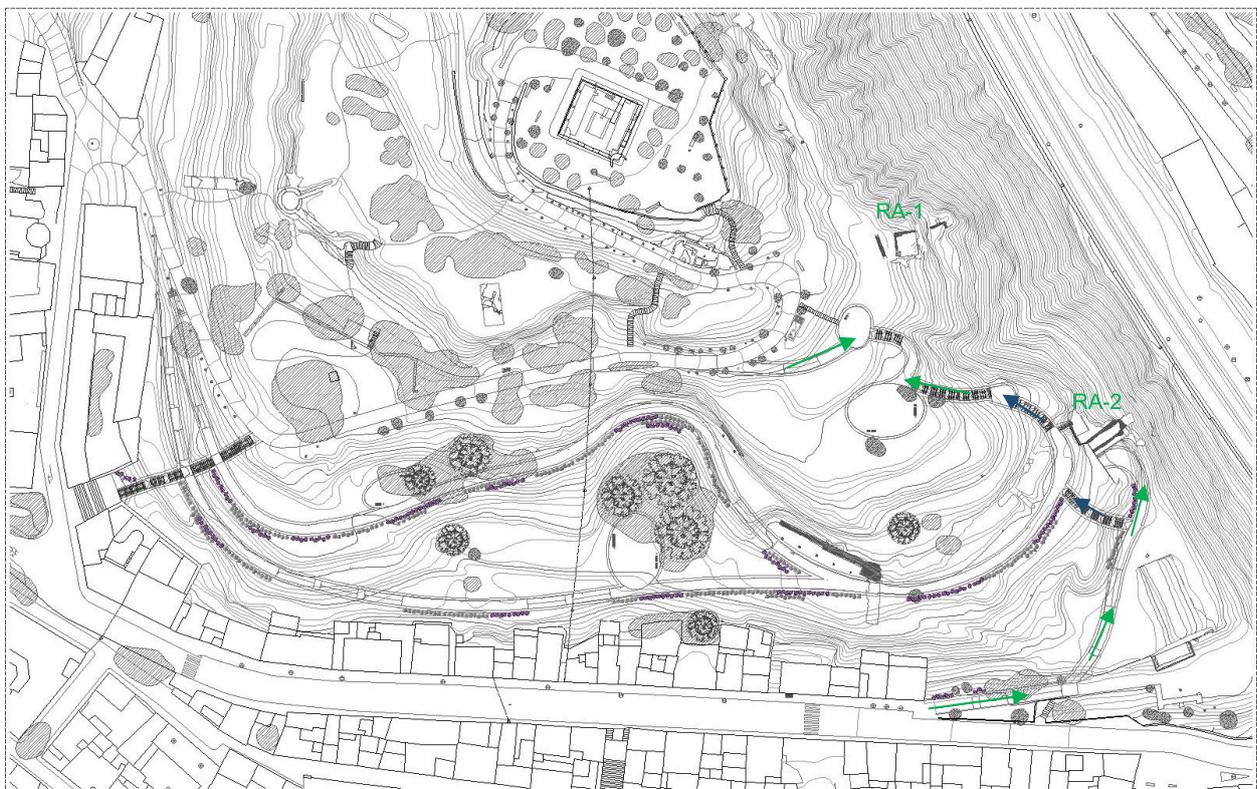
- **Recorridos principales.** Engloban el itinerario que recorre la zona exterior de murallas. Corresponde con la principal intervención de urbanización del cerro y adecuación de caminos. Poco desnivel, adaptado a las terrazas existentes en el cerro, adecuado como paseo urbano también para habitantes de la ciudad.

Estos recorridos sirven para entender la estructura amurallada del cerro. Se acercan a los restos arqueológicos RA-5 y RA-6 y puede observarse el resto arqueológico RA-2.

- **Recorridos alternativos.** Estos itinerarios se adaptan a la topografía existente mediante rampas y escaleras, acercándose al resto de intervenciones arqueológicas realizadas hasta el momento en el cerro, completando así la visita. Gracias a ellas se ha constatado una ocupación permanente desde el s.IX a.C. hasta el s.XVI con presencia de restos constructivos y objetos de todas las épocas.

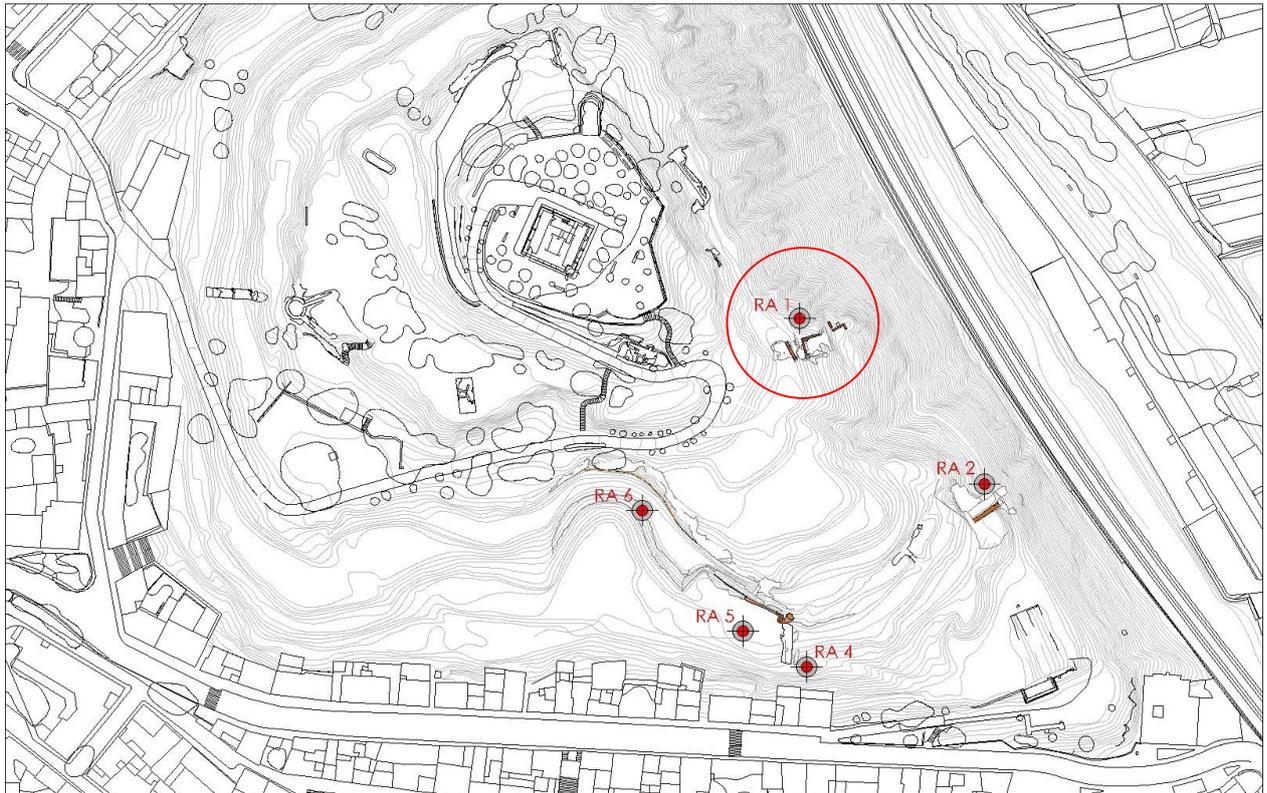
En la cota superior aparecen restos de muro de mampostería, de aproximadamente medio metro de altura, medio metro de espesor y dos metros de longitud.

En la cota inmediatamente inferior, se encuentra el resto de una bóveda de sillería y muro testero, ambos con carácter de muros de contención contra el terreno, más exactamente, muros construidos por debajo de la cota del terreno natural. Estos restos han sido identificados como una bodega que presumiblemente estuvo anexa a la muralla o en su entorno próximo. Se supone que formaba parte de la judería, cuyos habitantes tenían el encargo del mantenimiento y reparación de la estructura defensiva. Por este motivo, en la actualidad, desde el departamento de arqueología del Gobierno de Navarra – Institución Príncipe de Viana, se baraja la hipótesis de que esta construcción pudo ser una sinagoga. Se localizó una estancia anexa a la bodega cuyas piedras habían sido expoliadas. Su suelo está más alto que la bodega y estaría forrado de piedra con argamasa. Su función sería la de servir de caja de escalera para el acceso a la bodega.

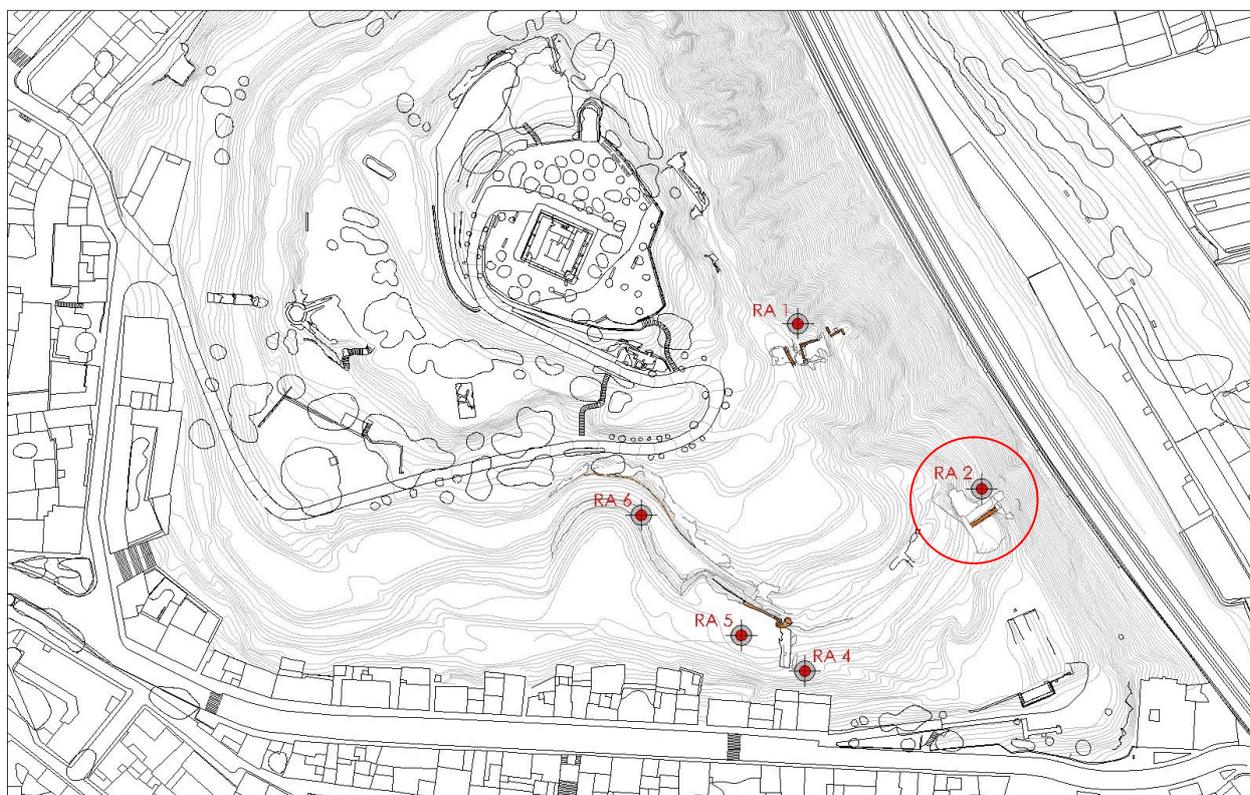
RA-2 MURALLA Y TORREÓN DEL CASTILLO MEDIEVAL

Se trata de un lienzo de muralla de sillería, de nueve metros de longitud y aproximadamente tres metros de altura situado perpendicularmente a la ladera este. En su extremo este, situado expuesto a la ladera, se encuentran restos de una torre.

Se han desprendidos sillares del cuadrante derecho y el terreno es lavado y arrastrado por las escorrentías. El cuadrante superior izquierdo carece de contención lateral, de manera que los sillares están sueltos y tienen peligro de desprendimiento.

En esta plataforma, se acondicionará el terreno con solera tipo "todouno" o "STABEX" o similar y se colocarán barandillas en los lugares que puedan tener peligro de caídas.

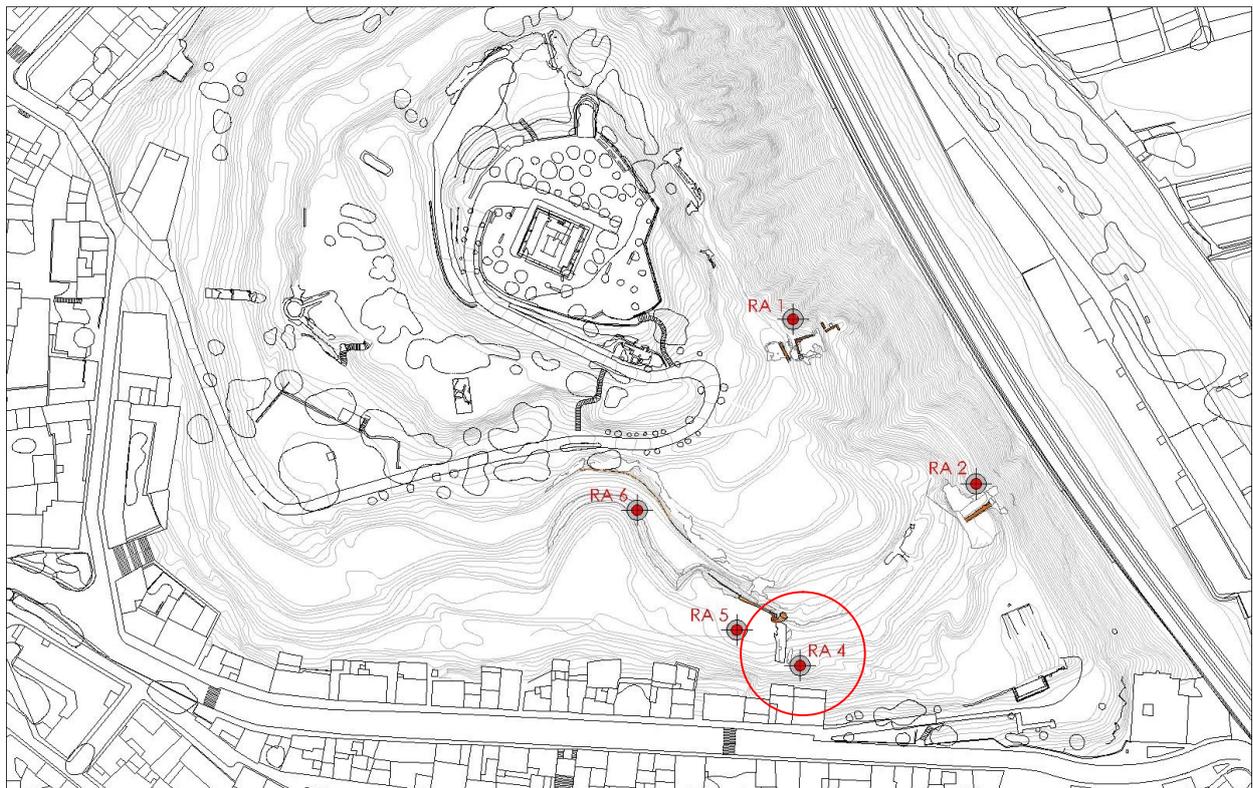
RA-4 TRAMO DE MURALLA DEL CERCO EXTERIOR DEL CASTILLO MEDIEVAL

El sondeo descubrió parte del foso excavado delante del cerco exterior del castillo medieval. El sondeo se rellenará con material resultante de las excavaciones a ejecutar en el parque sobre lámina de geotextil para proteger los restos, evitando el acceso de agua.

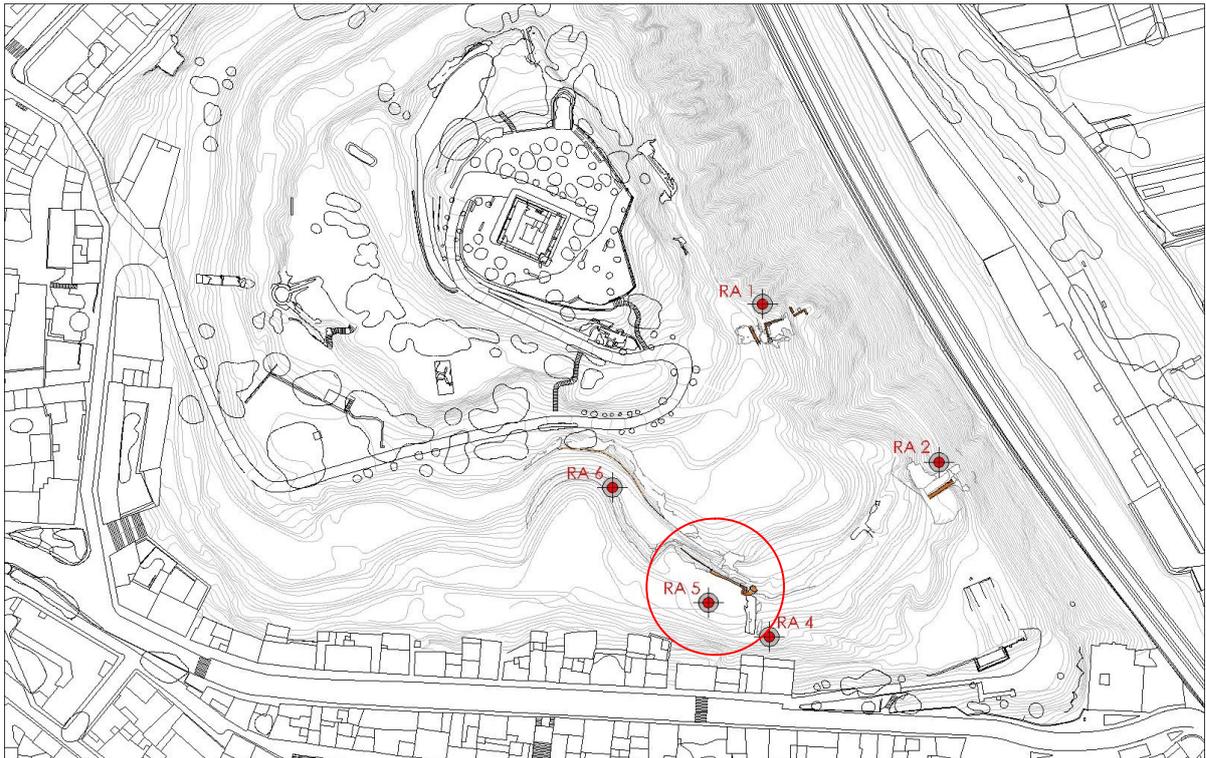
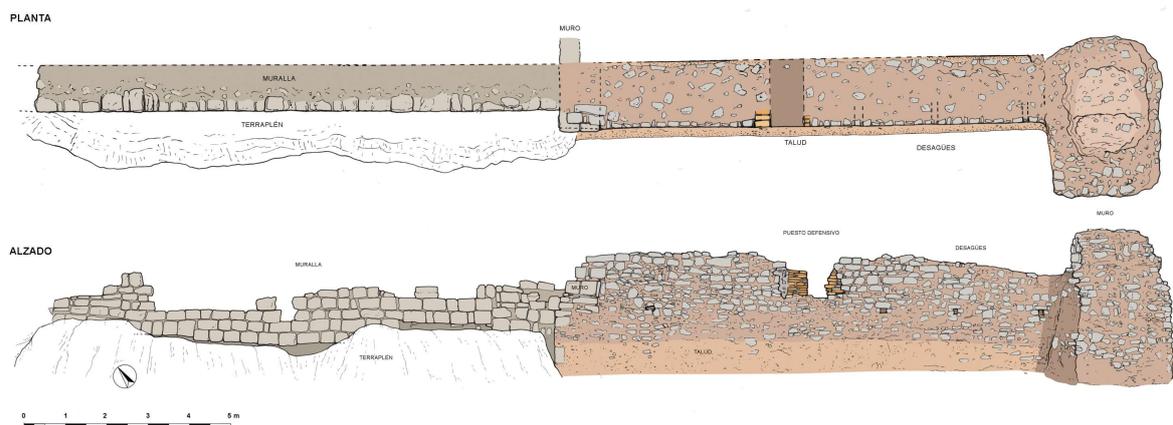
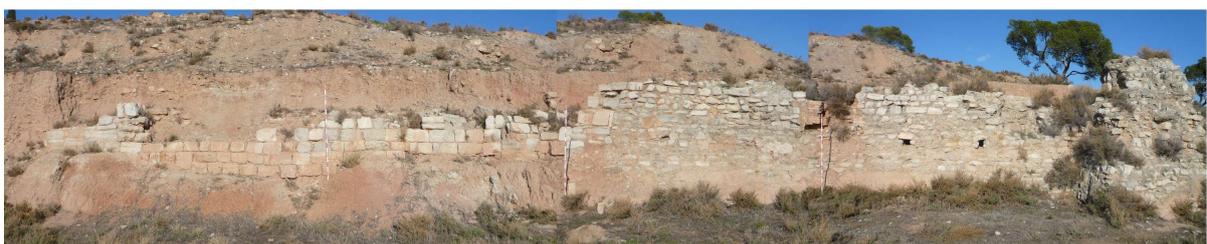
RA-5 MURALLA DEL CERCO EXTERIOR DEL CASTILLO MEDIEVAL

Se trata de un tramo de aproximadamente cuarenta metros de longitud de composición heterogénea. Pueden diferenciarse dos tramos de aproximadamente veinte metros de longitud cada uno:

- el tramo este es de mampostería, con alguna reparación o cierre de hueco de paso o de desagüe cerrado con ladrillo macizo y una altura de dos metros y cincuenta centímetros aproximadamente.
- En el tramo oeste, de menor altura, el muro es de sillería bastante regular, si bien el primer metro, cubierto por el terreno, puede corresponder a la cimentación.

Ambos tramos han quedado expuestos a la acción de la intemperie. En el primer tramo, ha quedado descubierto el trasdós del muro, el mortero medieval de recubrimiento de la mampostería. En el segundo tramo, los sillares se han desprendido por el empuje del terreno en la coronación y las escorrentías.

Como tratamiento generalizado, se llevarán a cabo las mismas labores de consolidación que en los restos RA-2:

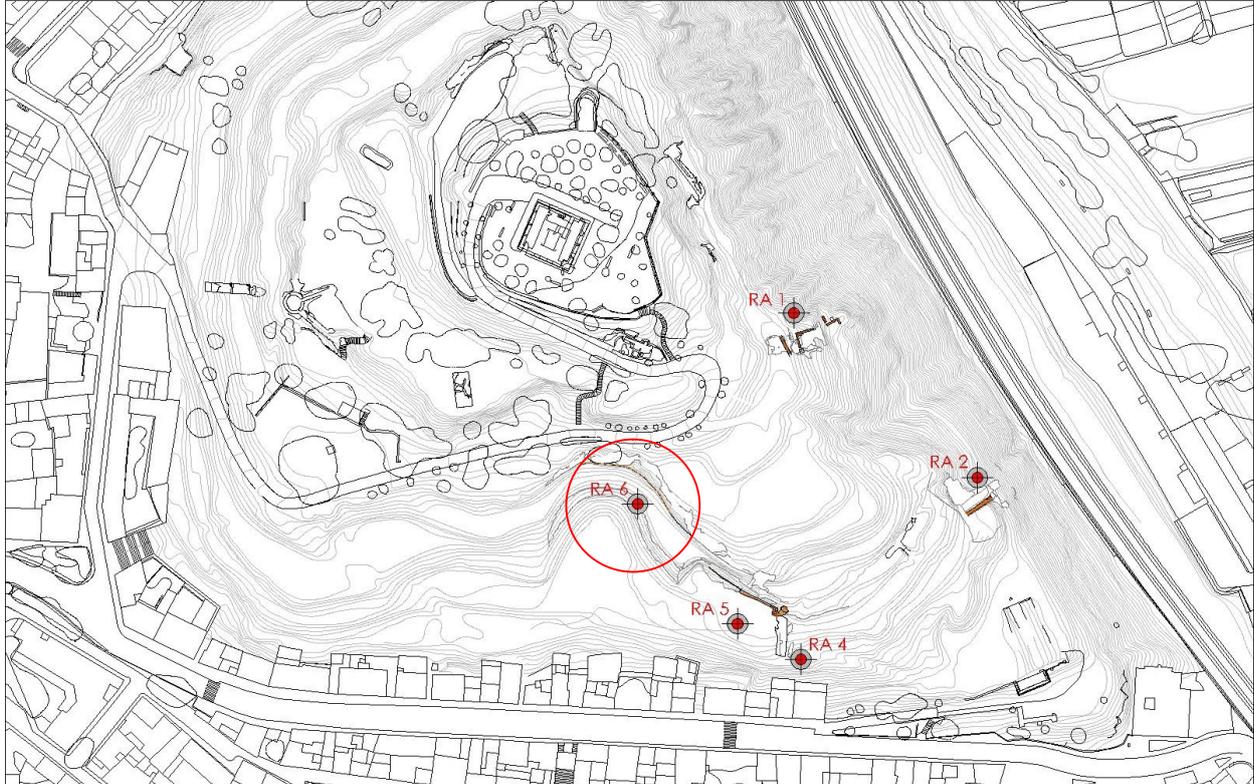
RA-6 MURALLA DEL CERCO EXTERIOR DEL CASTILLO MEDIEVAL

Se trata de un resto del cerco exterior. Con una altura de entre dos y tres metros, la masa pétreo que queda a la vista es la caja de la muralla, restando algún sillar del muro exterior. Ha quedado al descubierto el terreno sobre el que apoya, habiéndose producido desprendimiento de la mampostería.

La patología que se está produciendo es el desprendimiento de la base de la muralla, por descalzamiento consecuencia del arrastre del terreno de cimentación por efecto de las escorrentías. La parte superior también está siendo arrastrada por las aguas pluviales que descienden desde las cotas superiores del cerro.

El apoyo de la masa de mampostería de la caja de la muralla en el terreno de cimentación, que se ha ido desprendiendo por efecto de la intemperie, se reconstruirá mediante la ejecución de un **recalce de hormigón de cal** y armado con barras de acero inoxidable para evitar la migración de sales que podría ocasionar el hormigón armado tradicional.

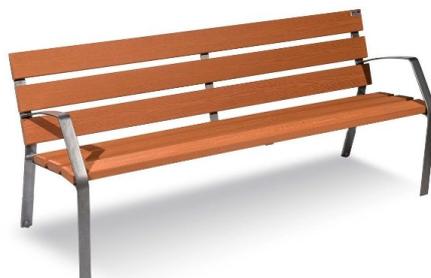
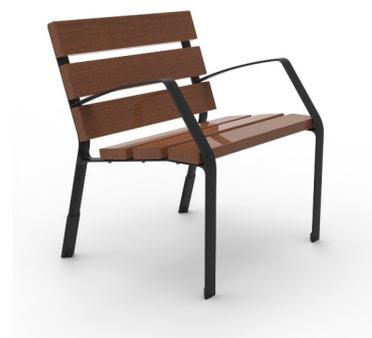
- PAPELERA: MODELO IBIZA de FÁBREGAS O SIMILAR (se adjunta ficha técnica orientativa). Papelera de polietileno con capacidad para 80l de color gris RAL 7021 anclada a suelo con tornillería y herrajes en acero inoxidable.
Dimensiones: 1090mm alto x 600mm largo x 400mm ancho.
- BANCO MODO08-1800-MT de FÁBREGAS O SIMILAR (se adjunta ficha técnica orientativa). Banco con listones de madera técnica y patas de fundición de hierro dúctil acabado en martelé.
Dimensiones: 1800mm largo x 622mm ancho x 787mm alto
- SILLA MODO08-0700-MT de FÁBREGAS O SIMILAR (se adjunta ficha técnica orientativa). Silla con listones de madera técnica y patas de fundición de hierro dúctil acabado en martelé.
Dimensiones: 700mm largo x 622mm ancho x 787mm alto

Se ha elegido un equipamiento con un mínimo deterioro reduciendo así el material de recambio y el número de potenciales revisiones. Serán equipos resistentes y duraderos.

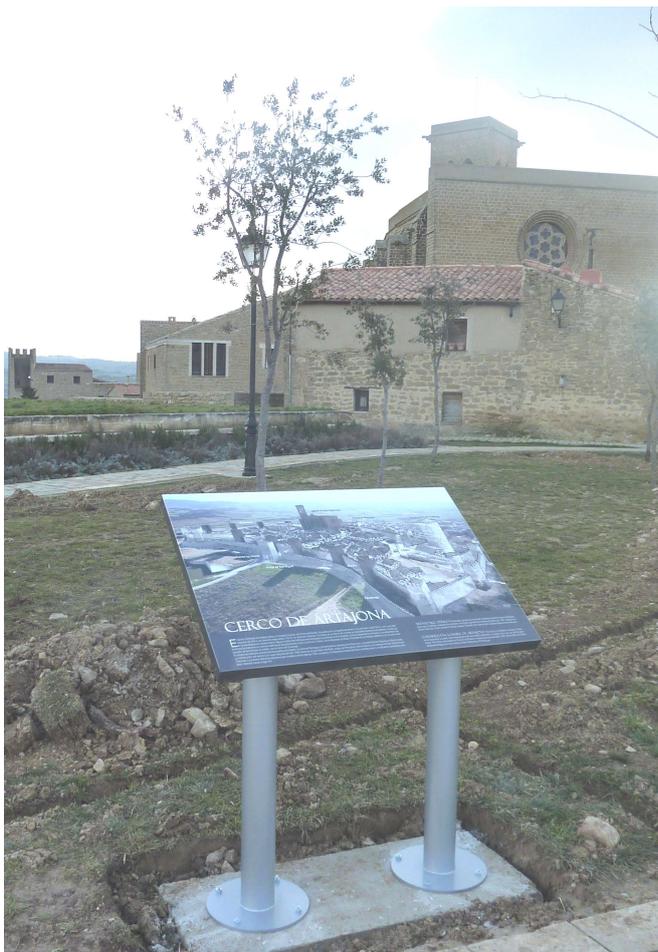
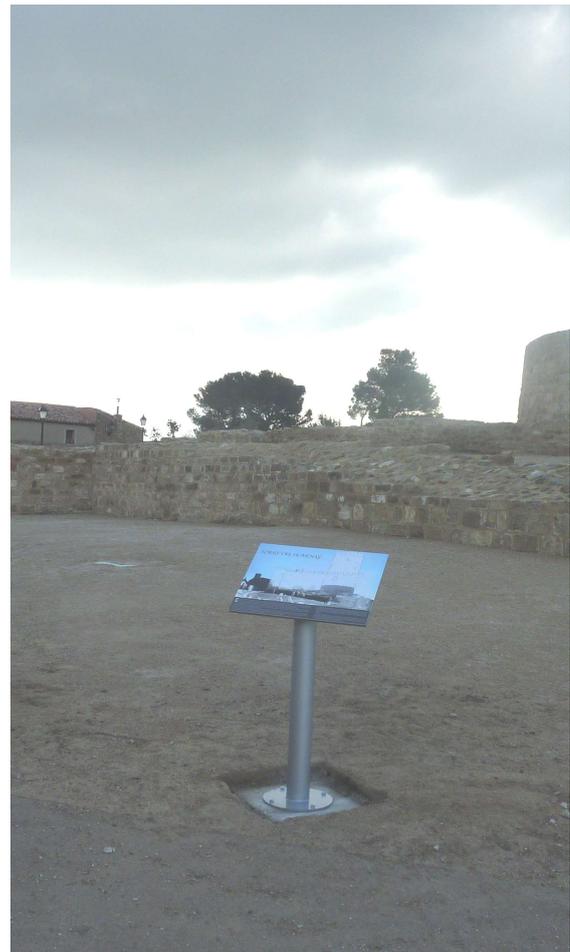
El modelo, realizado por metalista, está compuesto de postes metálicos circulares de diámetro 10cm fijados a una base de hormigón. La impresión de la información arqueológica se realiza en lámina de vinilo de alto comportamiento protegida con barniz bicapa que se adhiere al soporte del atril, formado por chapa metálica plegada de 3mm de espesor con bastidor de perfiles tubulares cuadrados 40.4.

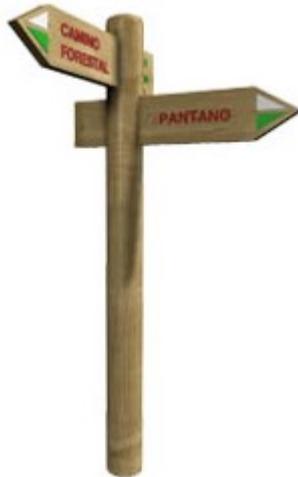
En el inicio de los caminos y en los cruces de caminos y escaleras, se situarán postes indicadores de madera con flechas indicadoras de recorridos accesibles y situación de ruinas.

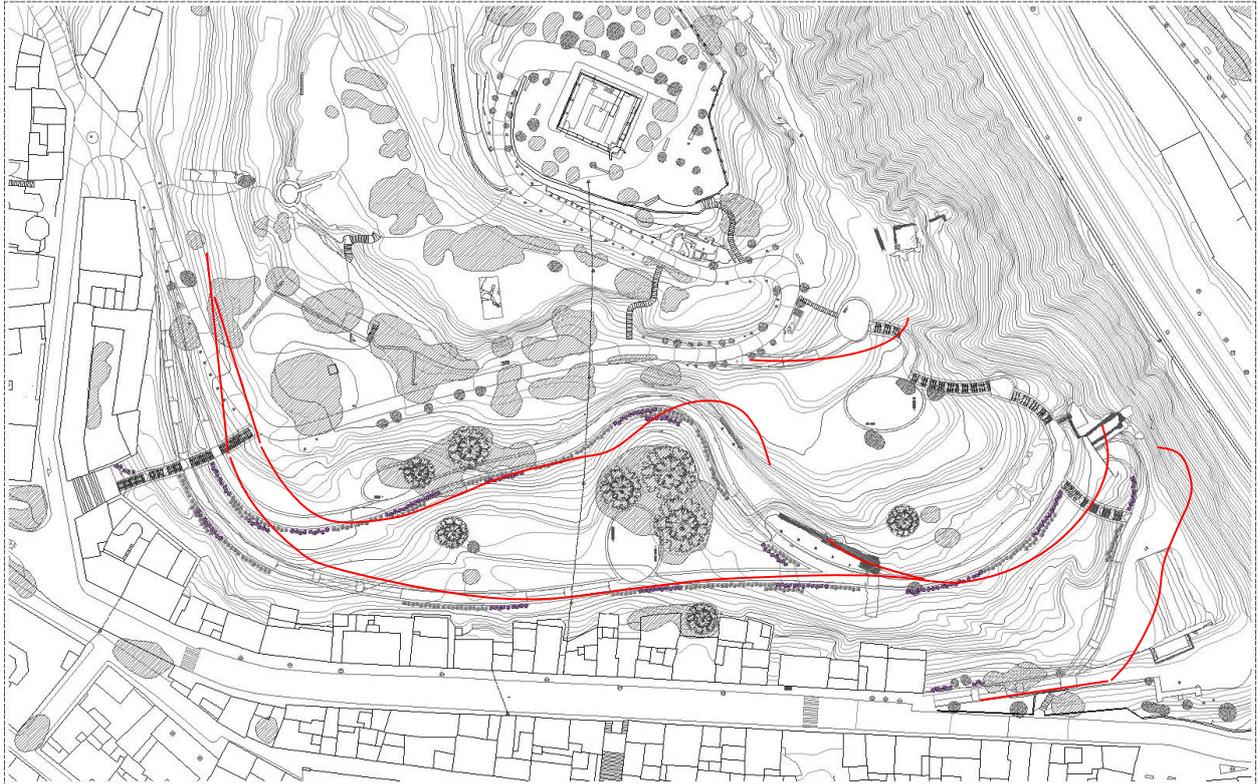
Todos los caminos accesibles tienen una anchura de 2m. No existen escalones ni resaltes aislados ni tampoco obstáculos que reduzcan la altura de paso a menos de 2,20m.

Todos los caminos están iluminados con balizas colocadas cada 10m que garantizan los 20 luxes y evitan cualquier deslumbramiento.

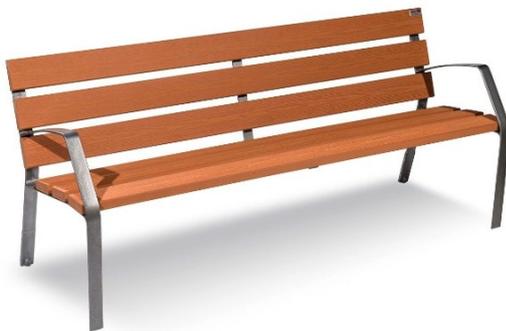
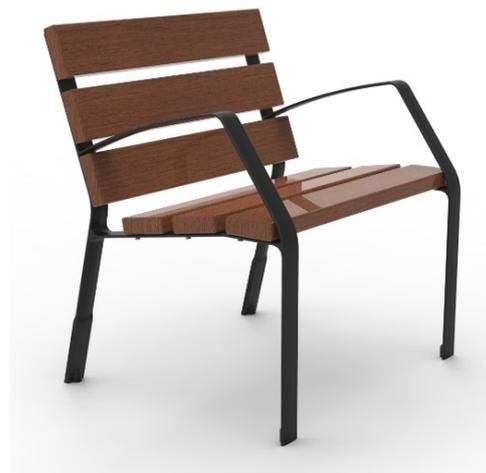
BANCO MODO08-1800-MT de FÁBREGAS o similar.

Banco con listones de madera técnica y patas de fundición de hierro dúctil acabado en martelé. Dimensiones 1800mm largo x 622mm ancho x 787mm alto.

Silla con listones de madera técnica y patas de fundición de hierro dúctil acabado en martelé. Dimensiones 700mm largo x 622mm ancho x 787mm alto.

Ambos tipos cuentan con reposabrazos en ambos extremos, una altura de asiento de 0,44m y una profundidad de 0,43m.

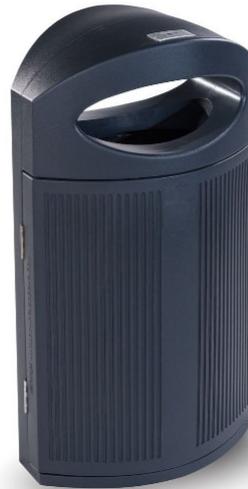
El modelo de papeleras elegido será PAPELERA IBIZA de FÁBREGAS o similar. Papelera de polietileno con capacidad para 80l, de color gris RAL 7021 anclada a suelo con tornillería y herrajes en acero inoxidable. Dimensiones 1090mm alto x 600mm largo x 400mm ancho.
